MODIFICANDO O PERFIL DE EMERGÊNCIA DE UMA PRÓTESE TOTAL FIXA PARAFUSADA SOBRE IMPLANTES

Customizing the emergency profile of complete fixed, implant-supported prosthesis – a case report

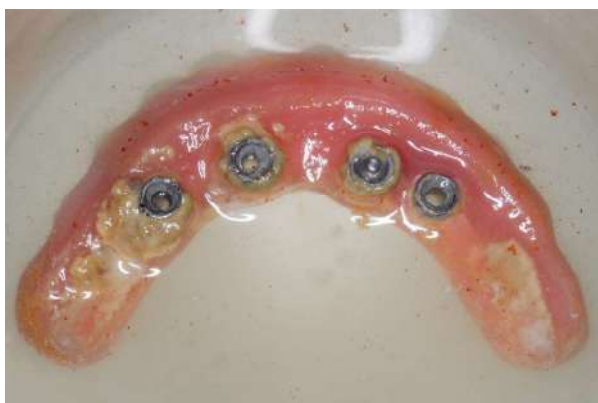
Figura 1 – Superfície côncava da prótese, com presença de biofilme em grande quantidade.

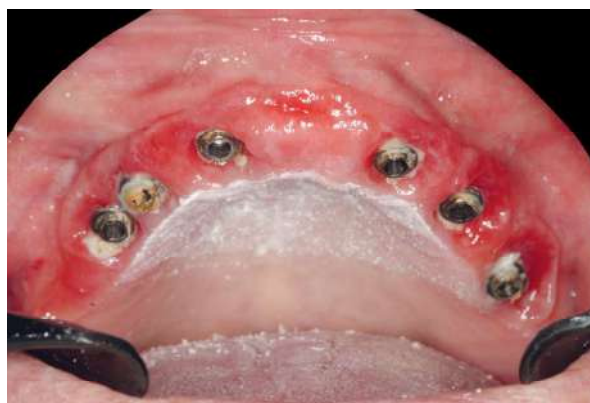
Uma paciente do sexo feminino foi selecionada, tendo como queixa principal a dificuldade de higienização de sua prótese total superior parafusada sobre implantes. Após anamnese e exame clínico, foram realizadas a remoção da prótese e a imersão em solução de clorexidina 2% durante cinco minutos, constatando-se que a superfície da prótese era côncava, havia presença de biofilme (Figura 1) e os tecidos peri-implantares apresentavam-se hiperemiados devido à dificuldade de higienização relatada (Figura 2).

Figura 2 – Tecidos peri-implantares apresentando-se hiperemiados devido à dificuldade de higienização relatada.

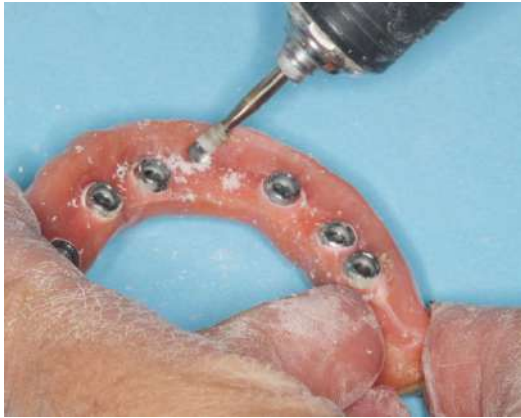
Figura 3 – Remoção de uma fina camada de resina de toda a extensão da prótese, com o auxílio de uma broca esférica carbide nº 8 em baixa rotação.

Assim, uma solução de clorexidina 0,12% foi preparada para que a paciente realizasse bochechos durante um minuto. Após a desinfecção da prótese na solução de clorexidina 2%, lavagem em água corrente e secagem, uma fina camada de resina foi removida de toda a extensão com o auxílio de uma broca esférica carbide número 8 em baixa rotação (Figura 3). Em seguida, foi realizado um jateamento com óxido de alumínio para promover asperização da superfície côncava.

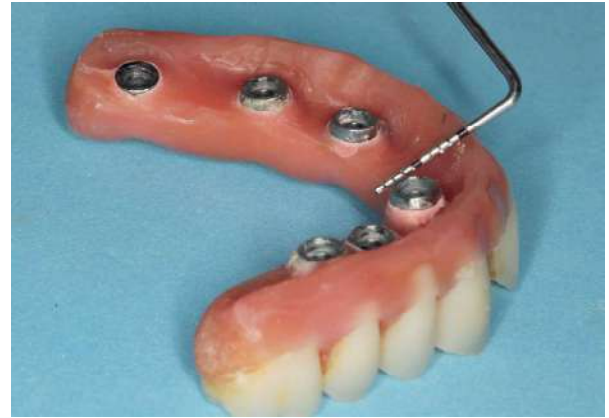
Figura 4 – Demonstração da quantidade de resina a ser inserida para modificar o perfil da base da prótese.

Após a aplicação do jato de óxido de alumínio, a prótese foi lavada em água corrente e uma secagem rigorosa foi realizada. Depois, um adesivo do tipo *primer + bond* foi aplicado e fotoativado em toda a superfície das próteses, seguindo todas as recomendações do fabricante. Realizou-se a inserção e polimerização de resina fotopolimerizável nas versões *flow* e pasta em toda a superfície côncava da prótese, modificando a área para plana ou convexa (Figuras 4 e 5). Após a polimerização completa da resina segundo as recomendações do fabricante, foi realizado um bom polimento com discos de lixa e feltro para resina composta, gerando lisura superficial na base da prótese.

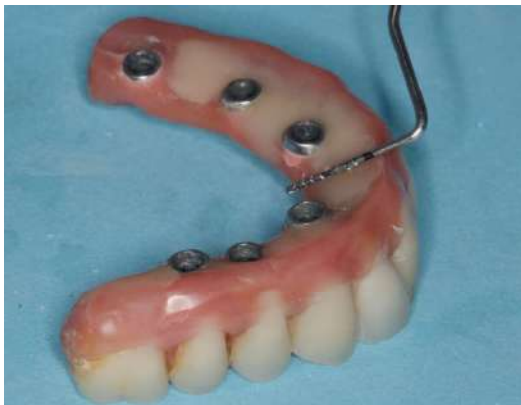
Figura 5 – Inserção e polimerização de resina fotopolimerizável nas versões flow e pasta em toda a superfície côncava da prótese, modificando a área para plana ou convexa.

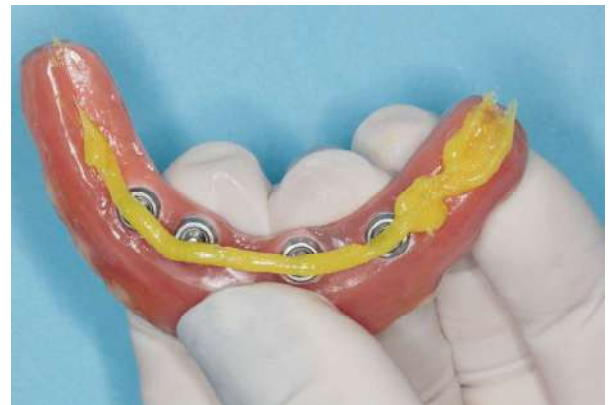
Figura 6 – Aplicação na prótese de um agente de preenchimento antisséptico para reduzir a proliferação bacteriana.

Aplicou-se na prótese um agente de preenchimento antisséptico para reduzir a proliferação bacteriana (Figura 6). Em seguida, a mesma foi instalada observando os tecidos peri-implantares, mantendo-os pressionados, respeitando o

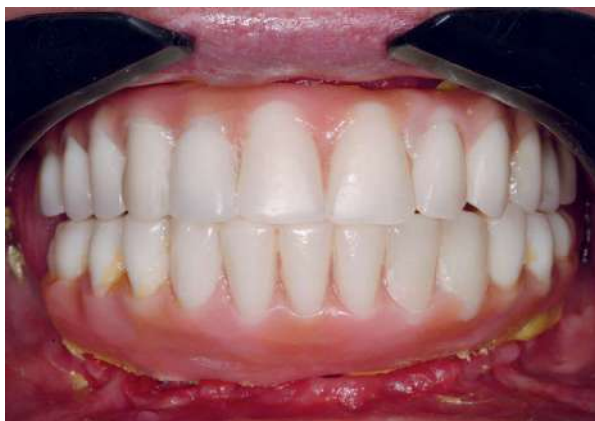
Figura 7 – Aplicação na prótese de um agente de preenchimento antisséptico para reduzir a proliferação bacteriana.

limiar de dor da paciente para promover o condicionamento dos tecidos (Figura 7). Após 30 dias, foi realizado um controle do procedimento (Figura 8) avaliando a saúde dos tecidos

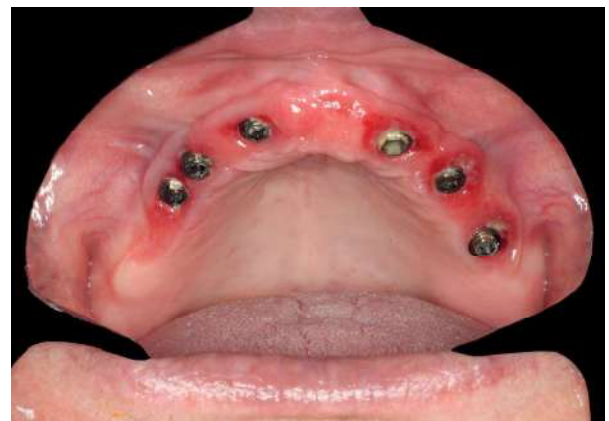
peri-implantares, considerando a higienização e o relato da paciente, constatando que o procedimento foi bem-sucedido.

Figura 8 – Controle do procedimento após 30 dias, avaliando a saúde dos tecidos peri-implantares.

Previamente à instalação da prótese, foi aplicado um gel antisséptico. Os agentes preenchedores em geral apresentam em sua composição antimicrobianos, como a clorexidina ou o iodofórmio, que têm como principal objetivo minimizar a atividade microbiana no local em que são utilizados¹⁴. Após 30 dias do procedimento, a paciente retornou para atendimento e foi constada uma melhora significativa na saúde dos tecidos peri-implantares, além de considerar o relato favorável da paciente.
